## 徘徊感知器 導入結果報告書

● 施設名：サービス付き高齢者向け住宅 S

● 導入製品：CAREai つながるモデル 超音波センサー  
(ハカルプラス株式会社)

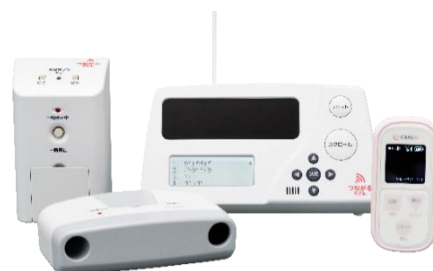
「超音波」を使った「動き」を検知するセンサーで、離床や離室、徘徊などの行動をお知らせする。センサー本体にはベッド下・ベッド上・徘徊の3モードを選択でき、様々なシーンで使うことができる。製品本体に直接触れない検出方法で、さりげなく対象者の見守りが出来る。

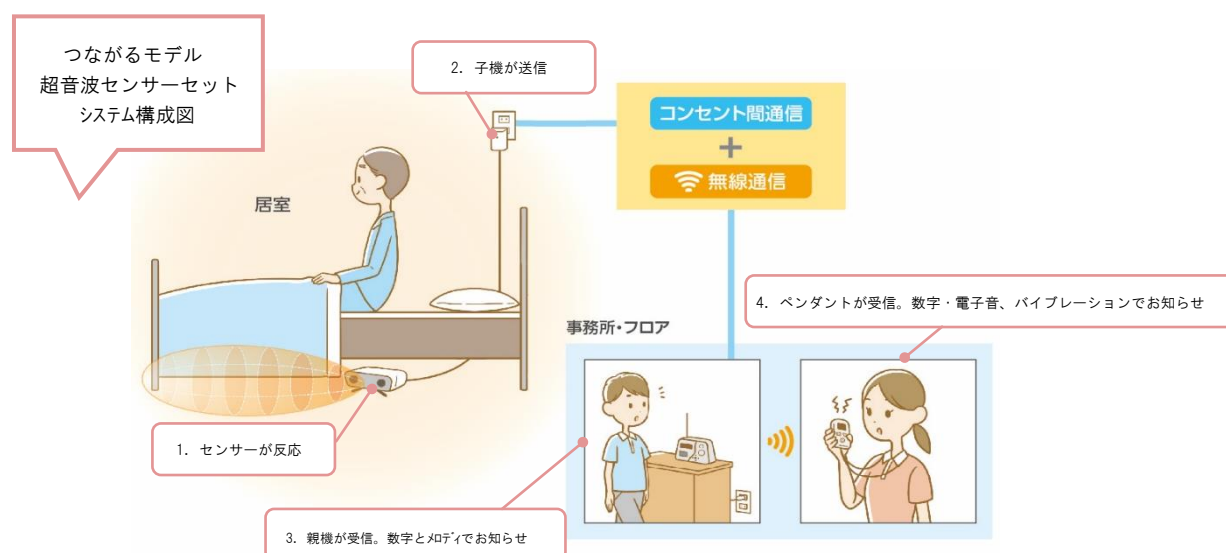
受信機は固定型と携帯型の2種類があるため、事務所やフロアから離れた場合でもお知らせを受け取ることが出来る。(下図参照)
